ECOLE COMMUNAUTAIRE DE MICHINEAU

Diagnostic De l'ECM

| Résultats de la visite effectuée le 17 février 2012 à ECM de Michineau | | |

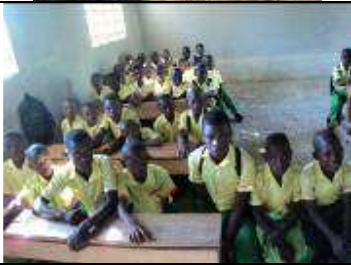
| Parquet, poussiéreux, en très mauvais état | Reprise totale du parquet par un béton dosé à 300 kg/m ³ renforcé par un treillis de fer de 6mm de diam. | |

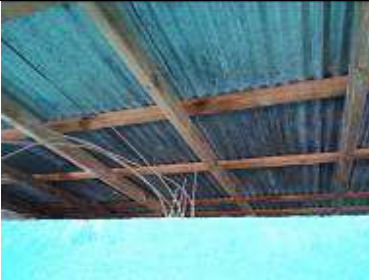
| L'ossature en bois pour la couverture très mal conçue | <ul style="list-style-type: none"> ➤ Renforcer l'ossature par des fiches de contreventements ➤ Bien arrimer les lisses sur la poutre en béton armé ➤ Améliorer la fixation des tôles ➤ Augmenter la solidité des fermes par des goussets | |
